STAN ZACHOWANIA TYNKÓW, KLATKA SCHODOWA KATOWNI.

STAN ZACHOWANIA TYNKÓW, KLATKA SCHODOWA WIEŻY WIĘZIENNEJ.

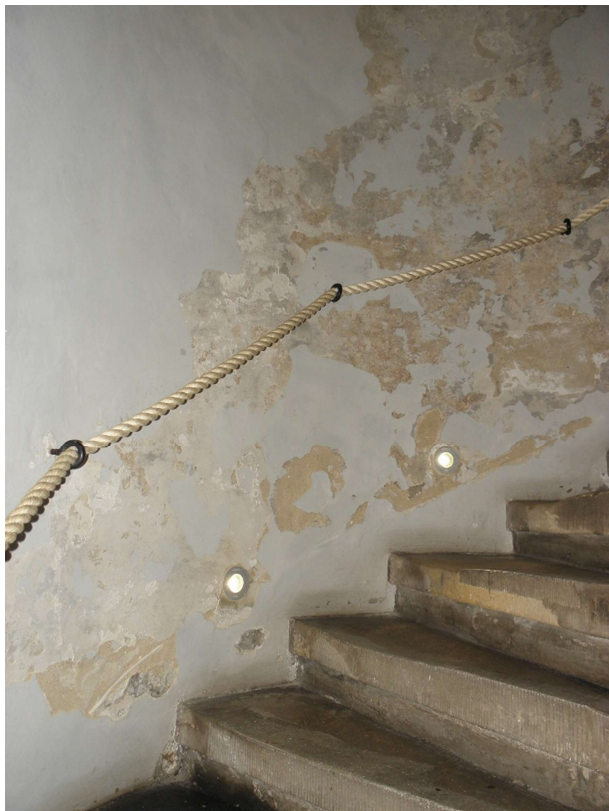
Widok ściany na parterze. Widoczne złuszczenia warstw końcowych (farby z pobiałą) oraz tynku.

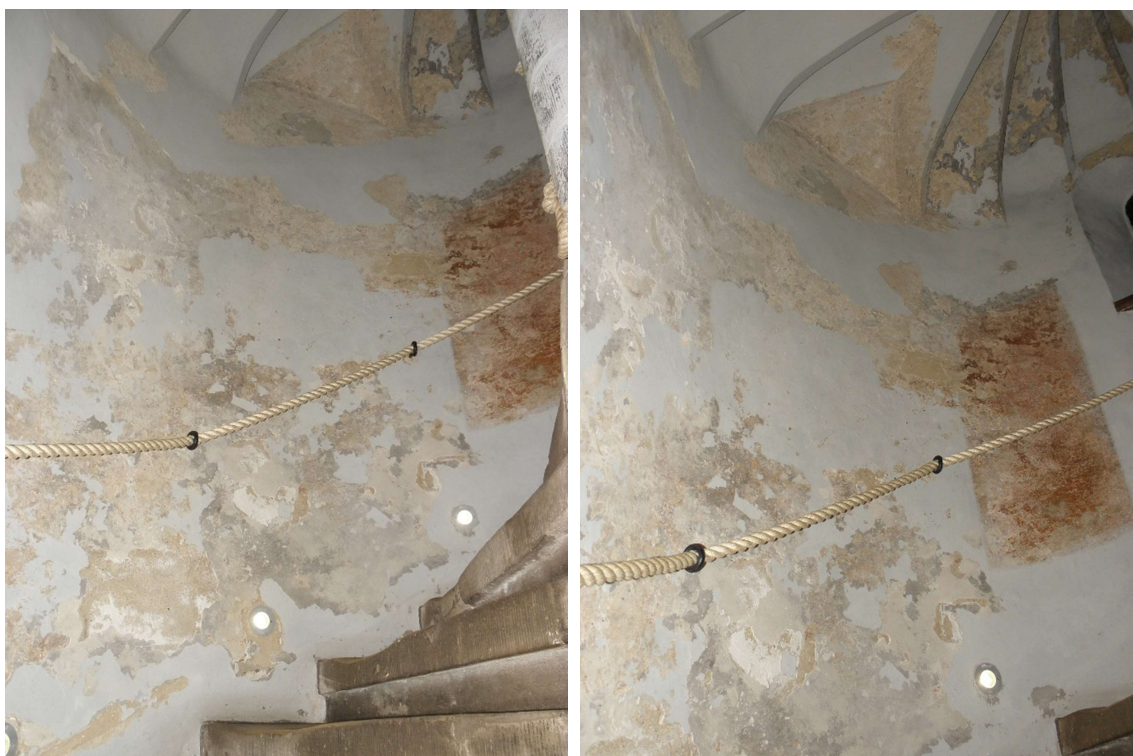
Rozległe fragmenty złuszczonej powłoki w klatce na parterze. Pod warstwą złuszczonej powłoki widoczne zachowane tynki oryginalne wraz z wyprawą barwną; po prawej wyeksponowany relikw staro tynku.

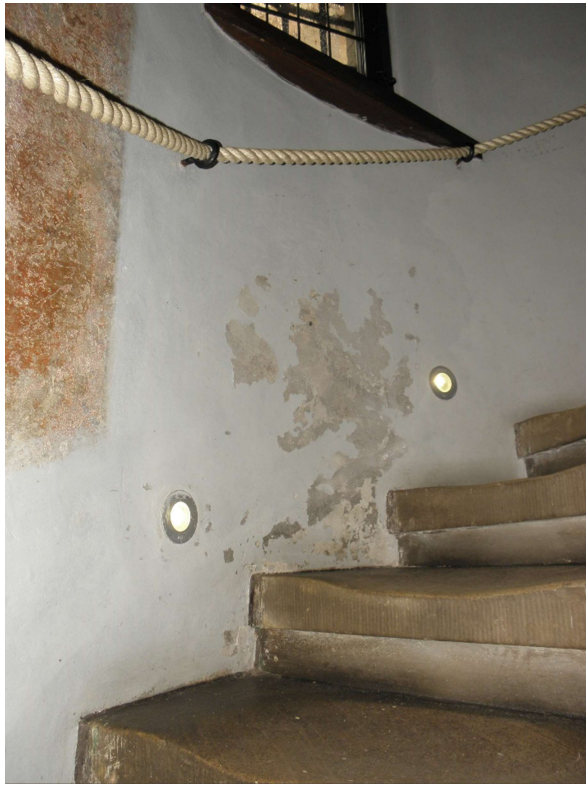
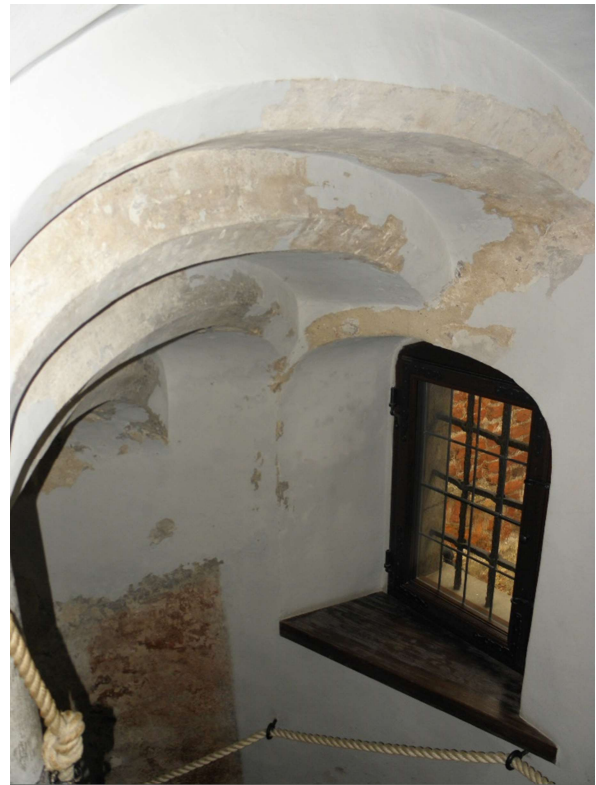
Miejsca występowania zniszczeń, obejmujące również sklepienia.

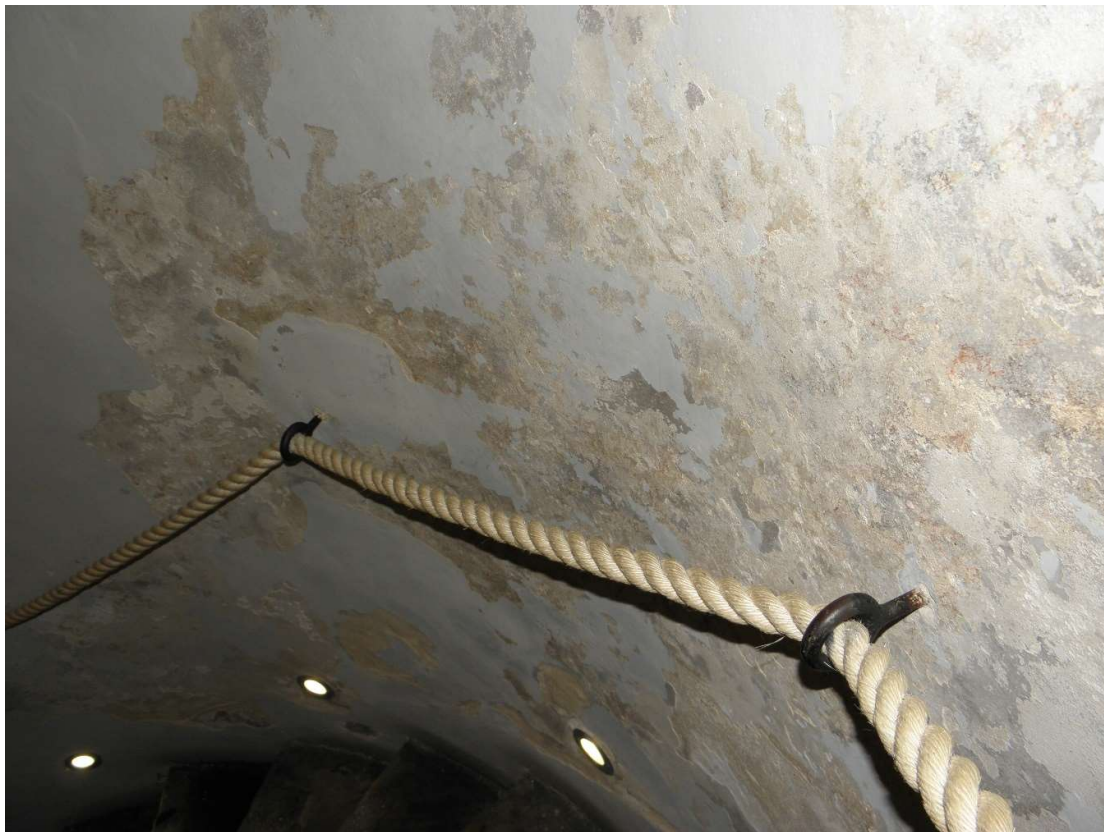
Stan zachowania tynków i powłok w partii przyziemia.

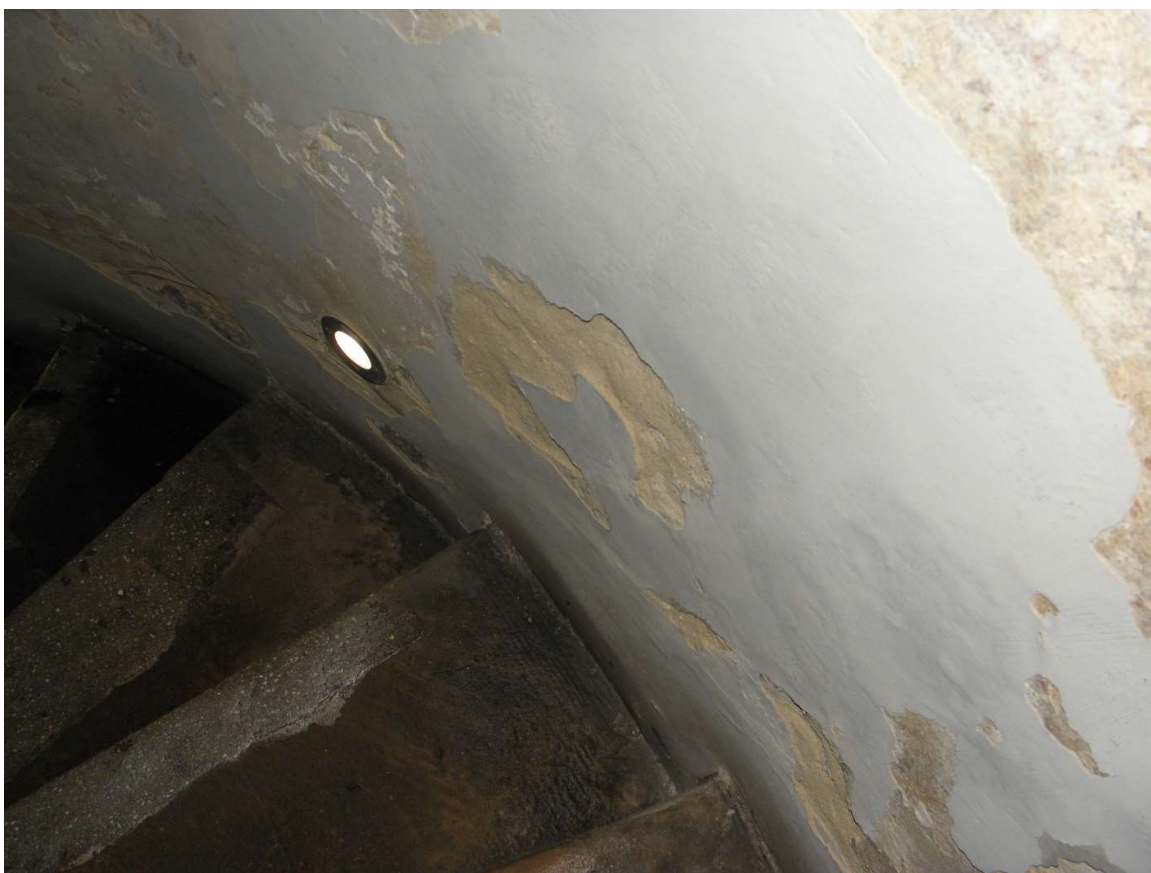
Stan zachowania tynków i powłok w partii przyziemia. Powłoki konserwatorskie pochodzą z naprawy wykonanej w 2014 r.

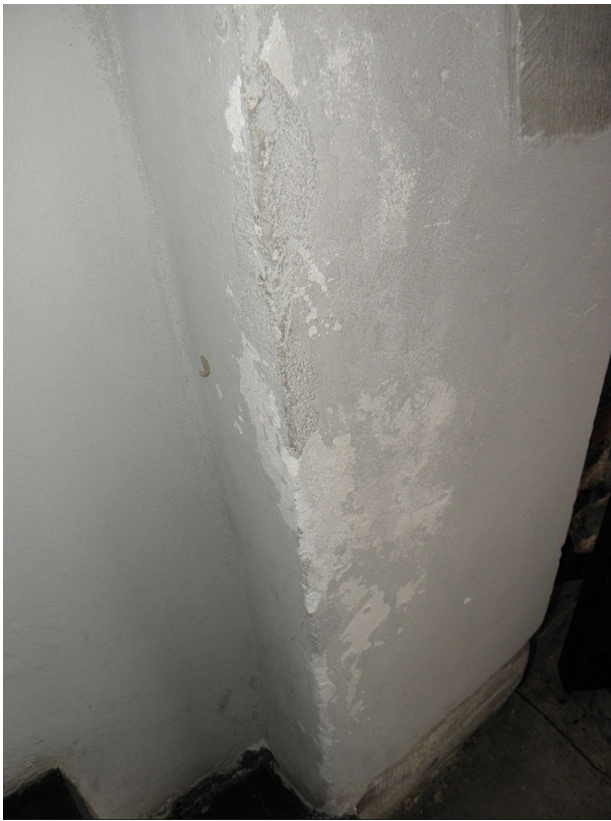
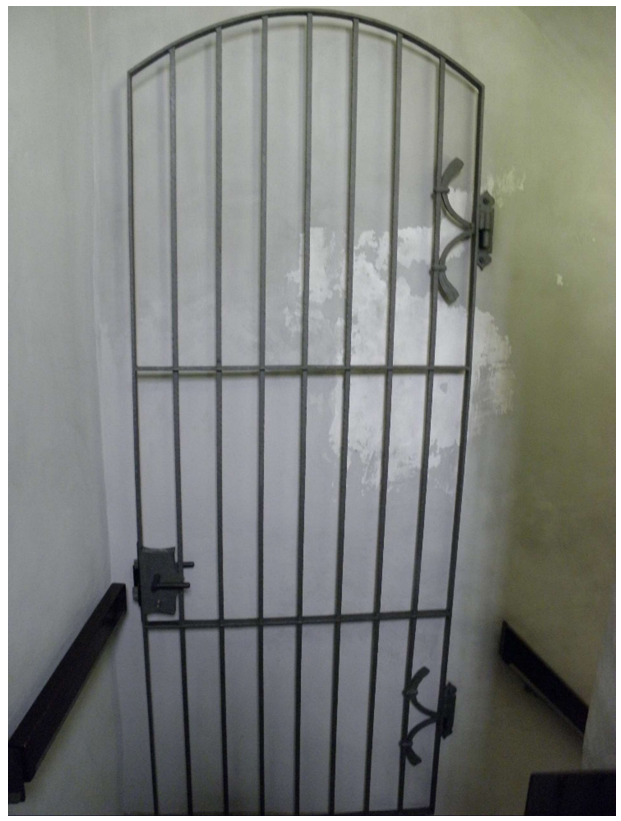
Miejscowe złuszczenia powłok zewnętrznych klatki schodowej Wieży.

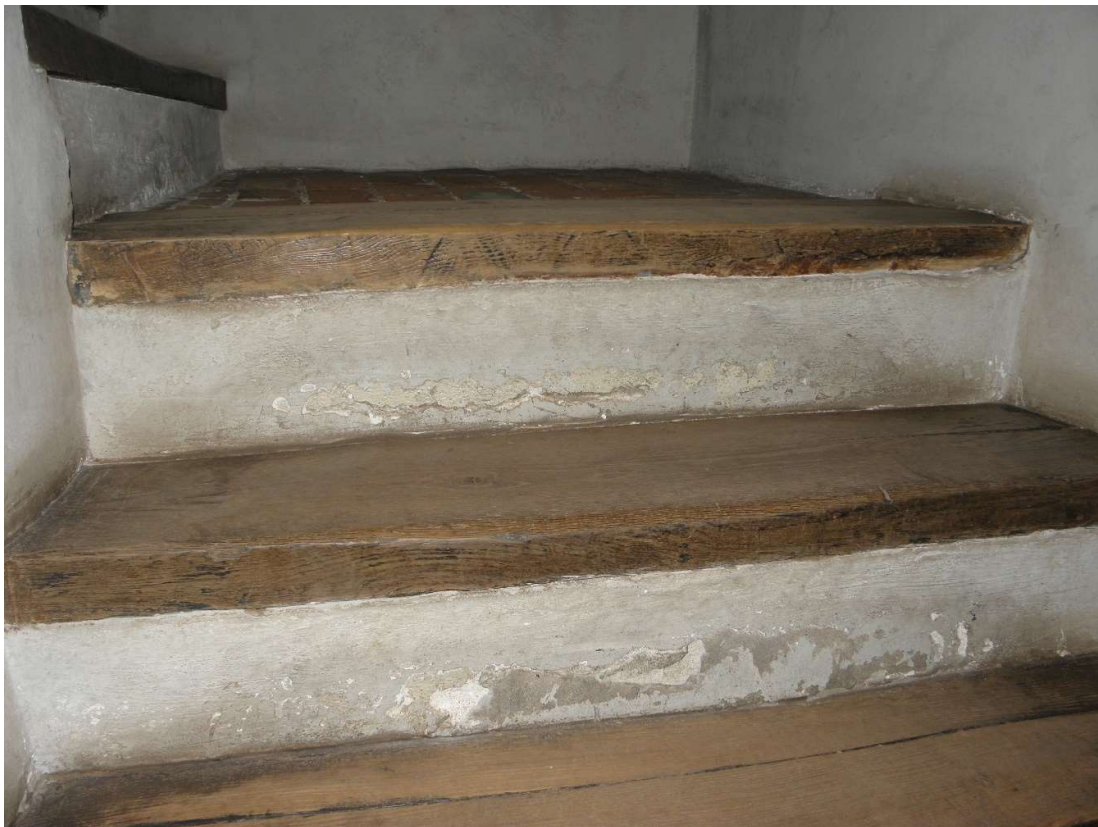
Złuszczenia w obrębie podstopnic.

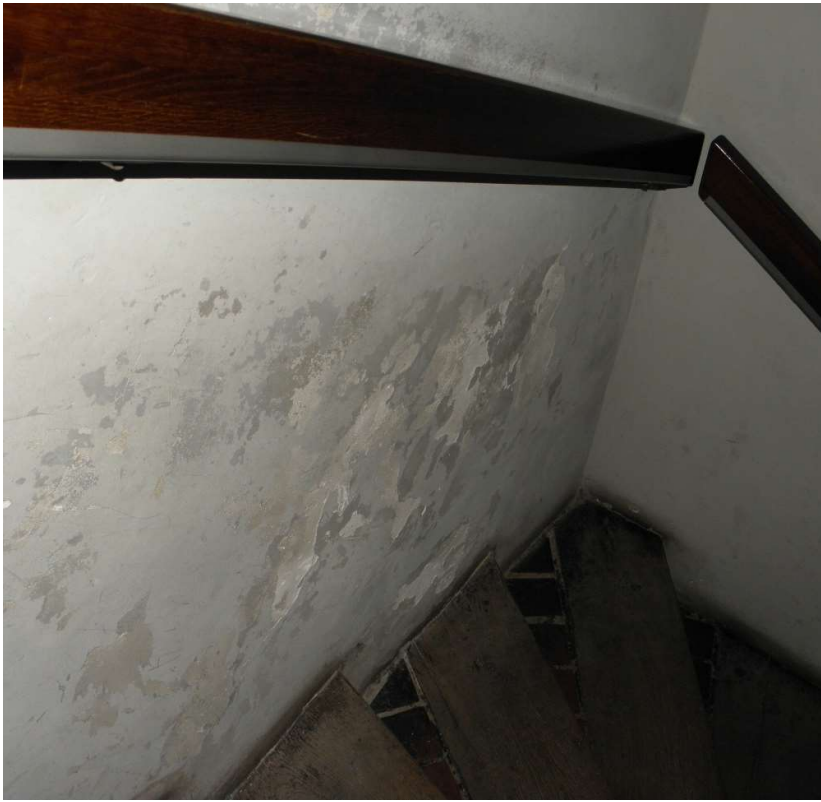
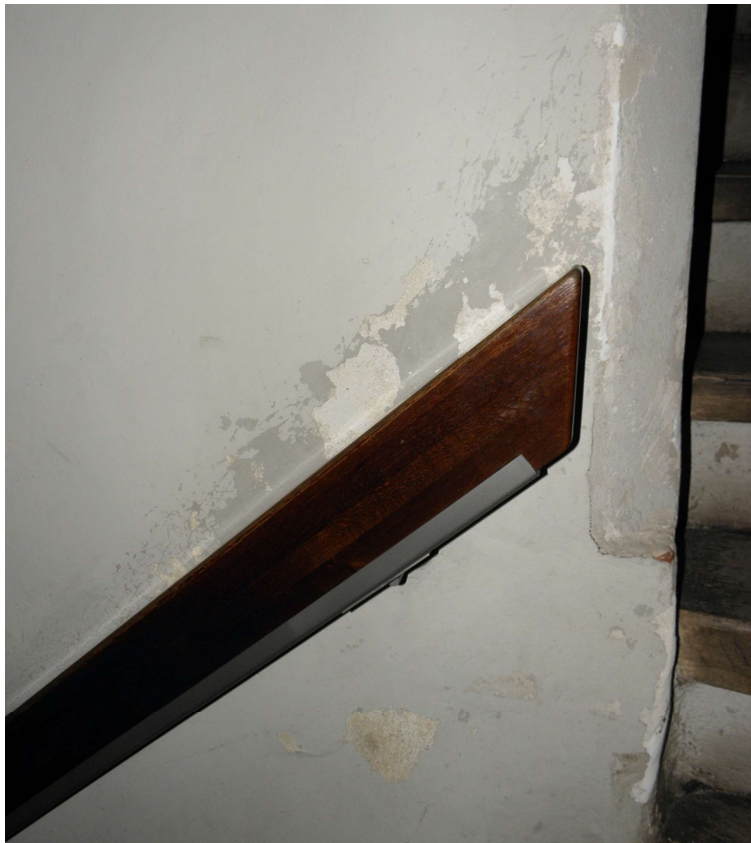
Złuszczenia w obrębie schodów, poręczy.

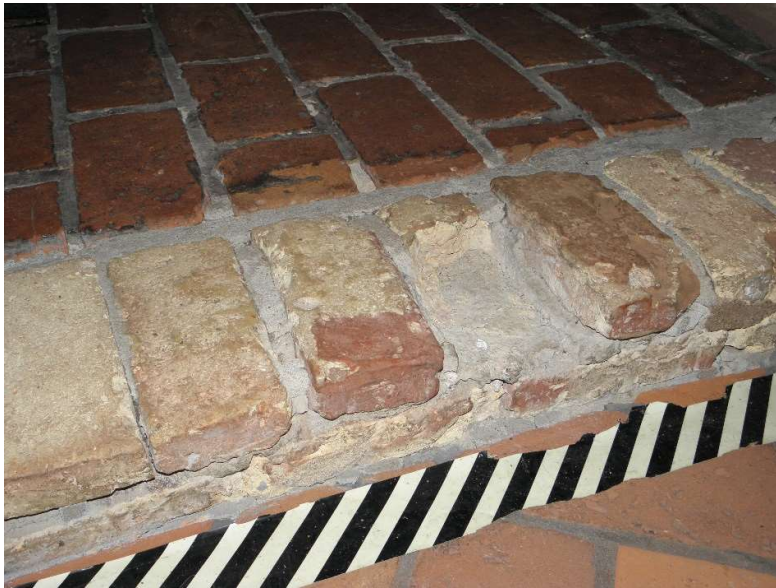
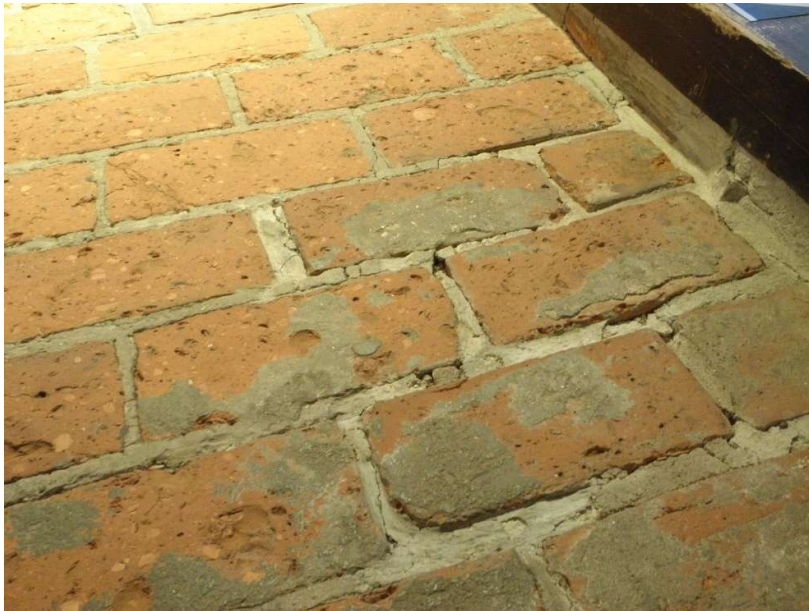
Ubytki cegieł i spoin posadzek ceramicznych zlokalizowanych w pomieszczeniach.
